**Corso di Laurea Triennale in  
Ingegneria Elettrica**

DIAGNOSTICA AVANZATA DI CENTRALI FOTOVOLTAICHE CON TERMOCAMERE E  
DRONI A GUIDA AUTONOMA

Le osservazioni sono state effettuate in due differenti stagioni, sullo stesso impianto sito ad Aprilia, comune del Lazio, utilizzando lo stesso drone.

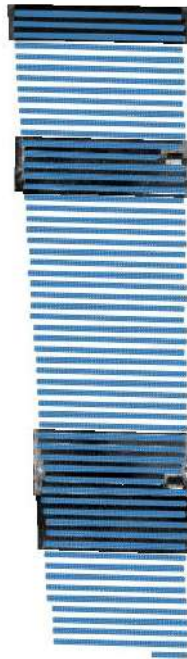
**Figura 13** Porzione di impianto analizzata nel primo sorvolo.

Nella **Figura 13** è possibile osservare, come mostrato dall'interfaccia del software QGIS, quali sono le porzioni di impianto sorvolate, di cui si hanno dunque le ortofoto, sfruttate per ottenere le diverse parti dell'ortomosaico. Le linee di colore blu rappresentano il file vettoriale o "shapefile" come ottenuto a seguito del processo di "allineamento" precedentemente discusso e delimitano debitamente i singoli pannelli.

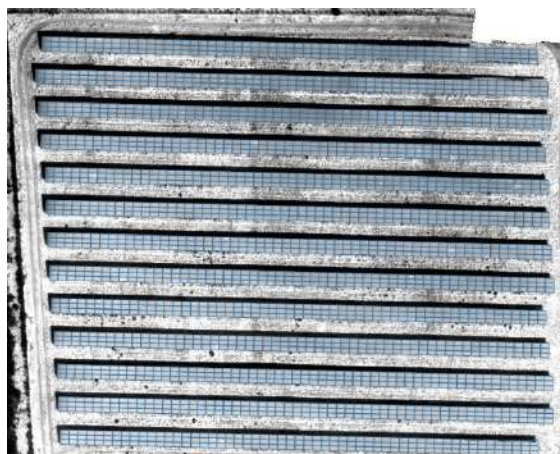
**Figura 16** Porzione di impianto analizzata nel secondo sorvolo, corrispondente all'inverter 4.

Nella **Figura 16** è mostrato l'ortomosaico relativo al sorvolo avvenuto in data 29/07/2022, dunque in periodo estivo. Si tenga conto che laddove il confronto venga eseguito tra i tre sorvoli, le valutazioni sono da compiere unicamente a livello delle quattro stringhe osservate nella **Figura 14**, e dunque facendo riferimento unicamente ai 703 pannelli precedentemente esaminati.

Per quanto riguarda il terzo e ultimo sorvolo, avvenuto in data 23/08/2022, sempre in periodo estivo, si fa nuovamente riferimento alla **Figura 16**, e si suddividono nuovamente i dati ricavati tra quelli relativi alla porzione di impianto comune ai tre sorvoli, e quelli relativi all'inverter 4 nel suo complesso, suscettibile di confronto unicamente tra i due sorvoli.
